NO_x、SO_x、オゾンによるケーブル表面の結晶物生成現象

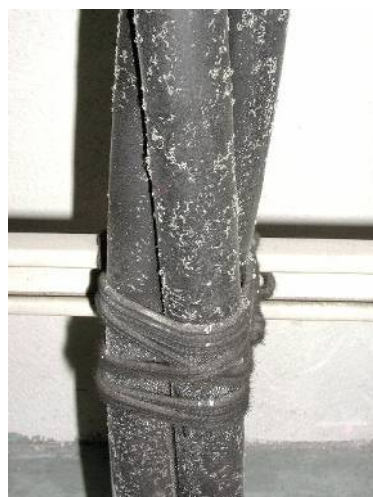
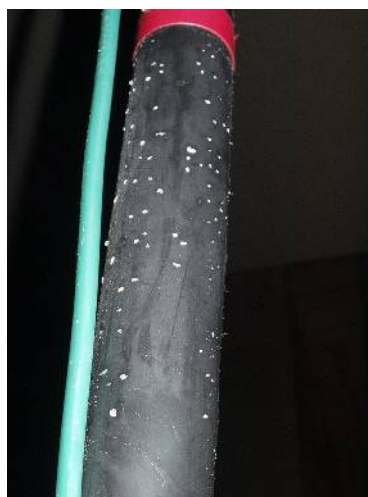
【現象例】

約 10 年間使用したEM耐火ケーブル（EM-FP）の表面に硫酸マグネシウムの結晶が観察された。

外気をそのまま（除湿、フィルター無し）取り入れている電気室内に布設されていたケーブルであり、大気中の SO_x による影響と判断された。

この現象は、ケーブル表面付近に存在する水酸化マグネシウムが反応する現象であり、見栄えは悪くなりますが、ケーブル性能への影響はなく、当該部分を拭き取り処理すれば問題ありません。但し、これらの結晶物が溶解した液体は、導電性であるため、端末部表面に付着するような場合は注意が必要です。
