ピンキングによる変色現象

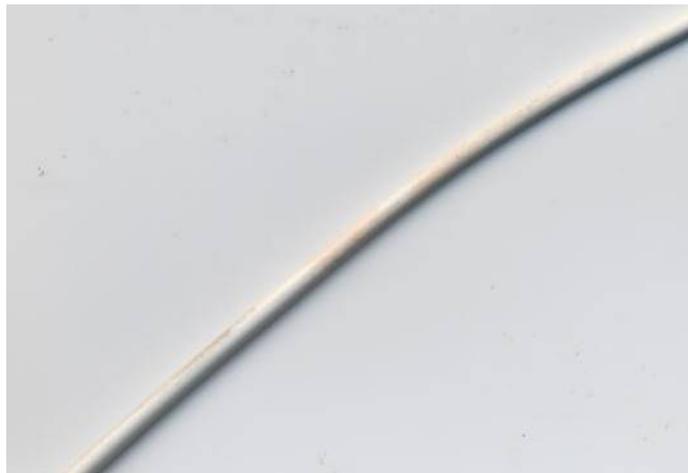
【 現象例 】

これは、ノンハロコンパウンド材料のベースポリマーに含まれるフェノール系の酸化防止剤が働いたあと、黄色あるいはピンク色に変色することにより発生します。
なお、このピンキング現象は材料の分解を伴いませんので、材料物性の変化は生じません。

暗所に保管していた明灰色のEM電線のシース表面に桃色の変色が見られました。当初は、赤色カラーバッチの混入やカビの発生が疑われましたが、時間経過と共に変色が薄くなり、「ピンキング現象」と判断されたものです。

- ・ 明るい環境ではピンキング現象は発生しづらくなります。また、ピンキング現象が発生したとしても、光に当てることによりある程度まで回復することがあります。
- ・ 酸化性ガスが接触しないように、プラスチックの袋に入れて密閉して保存します。
